סקר גגות ובדיקת פוטנציאל סולארי

סביבות פרויקטים בע"מ

פברואר 2021

מבשרת ציון

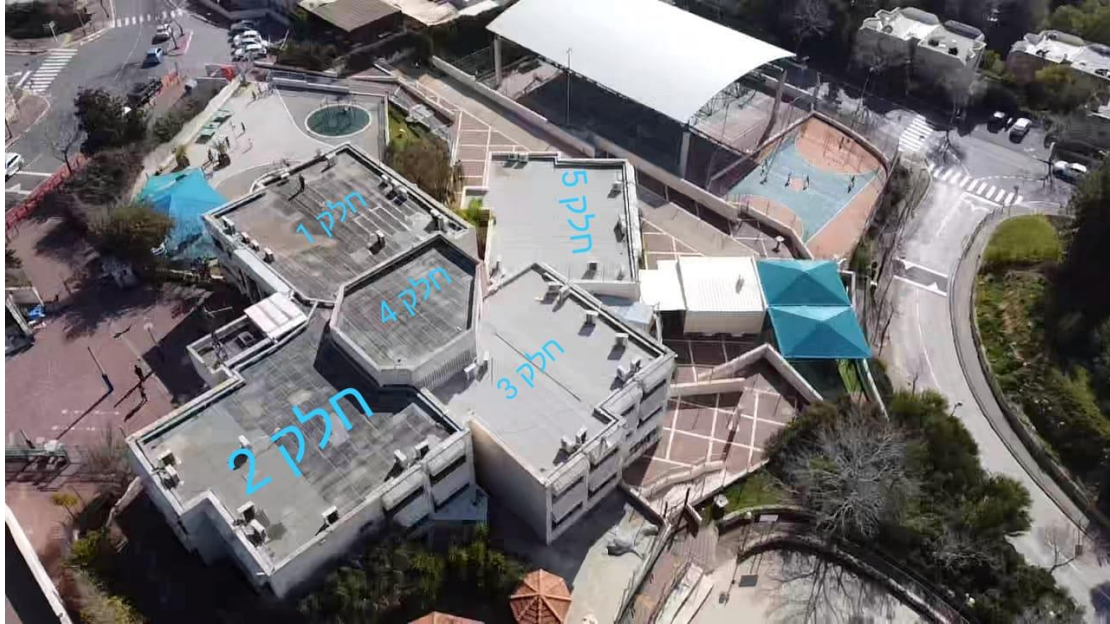
מבט ממעוף הציפור- מבט ממעוף הציפור-

פרק	סעיף	ערך	הערה
מצב היתרי המבנה תיאור המבנה	היתר מבנה		
	טופס 4		
	הצללות טבעיות		
	הצללות מלאכותיות		
	סוג מבנה	בית ספר + מגרש	
	מספר המבנים עליהם מתפרס האתר	2	
	סוג הגג	בטון+ אזכורית	
	גובה הגג	7 מ'	
	הגישה לגג		
	חומר המעקה וגובה מעקה	בטון	
	הצללות גג	החלק המרכזי בגג מצליל על החלק הדרומי מזגן בודד להזזה	יורד מהחישוב
	הפרעות		
	מצב האיטום	תקין	
מערכת החשמל	שטח אפקטיבי להתקנה	821 מ"ר	
	מספר חוזה	341064627	
	מספר מונה	8068309	
	גודל חיבור וסוג חיבור	3*250	
	מיקום לוח חשמל ראשי		
	מיקום מונה צריכה חח"י		
	סוג הארקה ומיקום		
	האם קיים גנרטור במבנה		
	בעלות על המונה		
	סה"כ פוטנציאל סולארי (קו"ט)	165

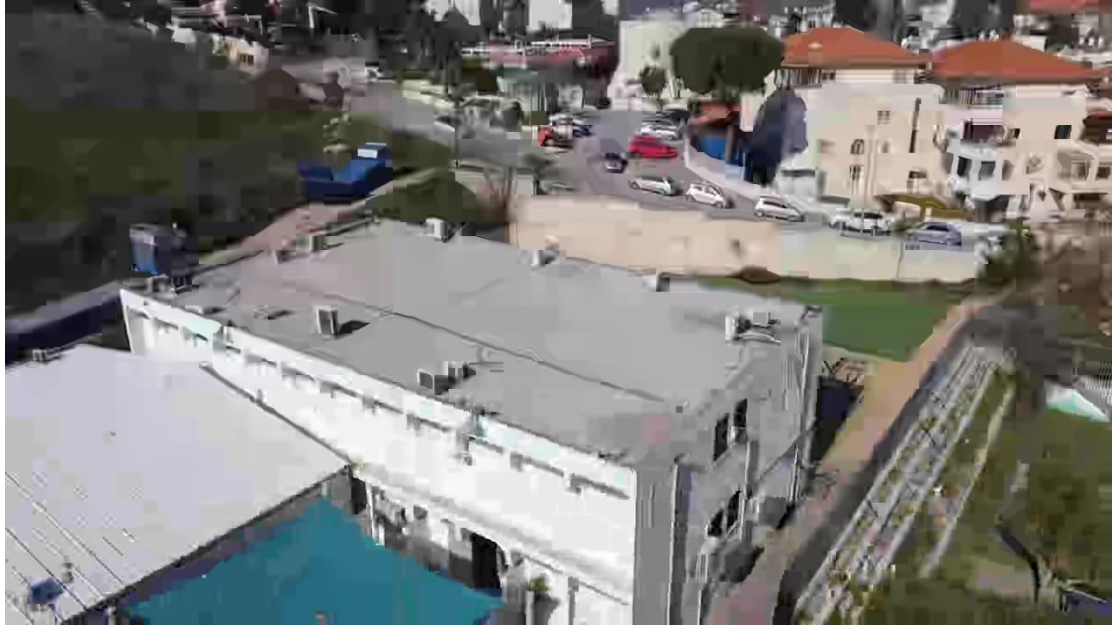
מבט ממעוף הציפור-
מבט ממעוף הציפור-

פרק	סעיף	ערך	הערה
מצב היתרי המבנה תיאור המבנה	היתר מבנה		
	טופס 4		
	הצללות טבעיות		
	הצללות מלאכותיות		
	סוג מבנה	בית ספר	
	מספר המבנים עליהם מתפרס האתר	1	
	סוג הגג	בטון	
	גובה הגג	7 מ'	
	הגישה לגג		
	חומר המעקה וגובה מעקה	אין	
	הצללות גג	אין	
	הפרעות	מזגן בודד להזזה	
	מצב האיטום	תקין	
	שטח אפקטיבי להתקנה	288 מ"ר	
מערכת החשמל	מספר חוזה	340966641	
	מספר מונה	12500847	
	גודל חיבור וסוג חיבור	3*160	
	מיקום לוח חשמל ראשי		
	מיקום מונה צריכה חח"		
	סוג הארקה ומיקום		
	האם קיים גנרטור במבנה		
	בעלות על המונה		
	סה"כ פוטנציאל סולארי (קו"ט)	100

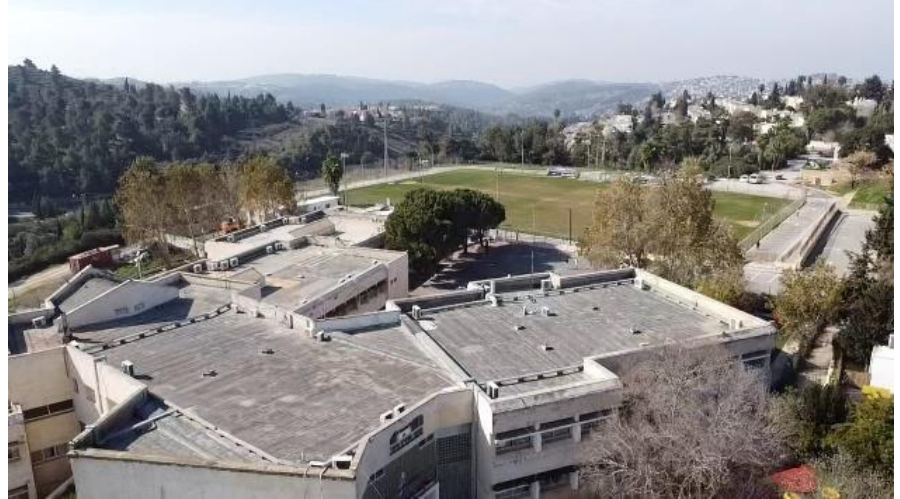
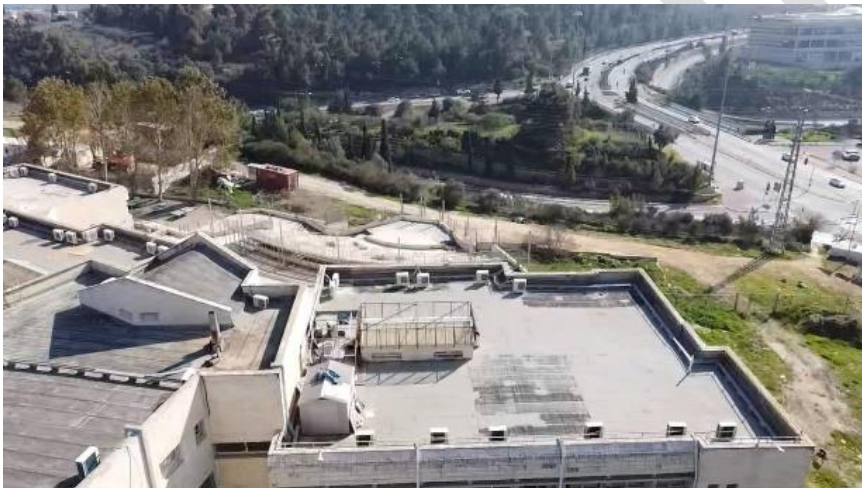
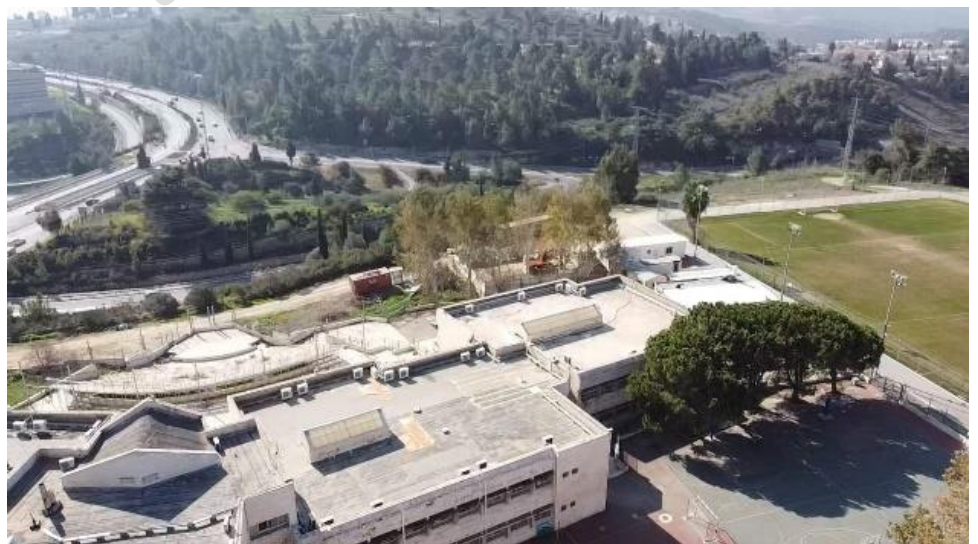
תמונות גג-

פרק	סעיף	ערך	הערה
מצב היתרי המבנה תיאור המבנה	היתר מבנה		
	טופס 4		
	הצללות טבעיות		
	הצללות מלאכותיות		
	סוג מבנה		
	מספר המבנים עליהם מתפרס האתר	1	
	סוג הגג	בטון	
	גובה הגג	7 מ'	
	הגישה לגג		
	חומר המעקה וגובה מעקה	בטון 0.9 מ'	
	הצללות גג		הגג המשולש מצליל והגג במפלס הנמוך יותר מעט מוצלל מהמפלס מעליו.
	הפרעות		מחסן על הגג, חלונות שמש, תעלות חשמל
	מצב האיטום	תקין	
	שטח אפקטיבי להתקנה	1816	
מערכת החשמל	מספר חוזה	346777706	
	מספר מונה	9074071	
	גודל חיבור וסוג חיבור	3*630	
	מיקום לוח חשמל ראשי		
	מיקום מונה צריכה חח"י		
	סוג הארקה ומיקום		
	האם קיים גנרטור במבנה		
	בעלות על המונה		
	סה"כ פוטנציאל סולארי (קו"ט)	235

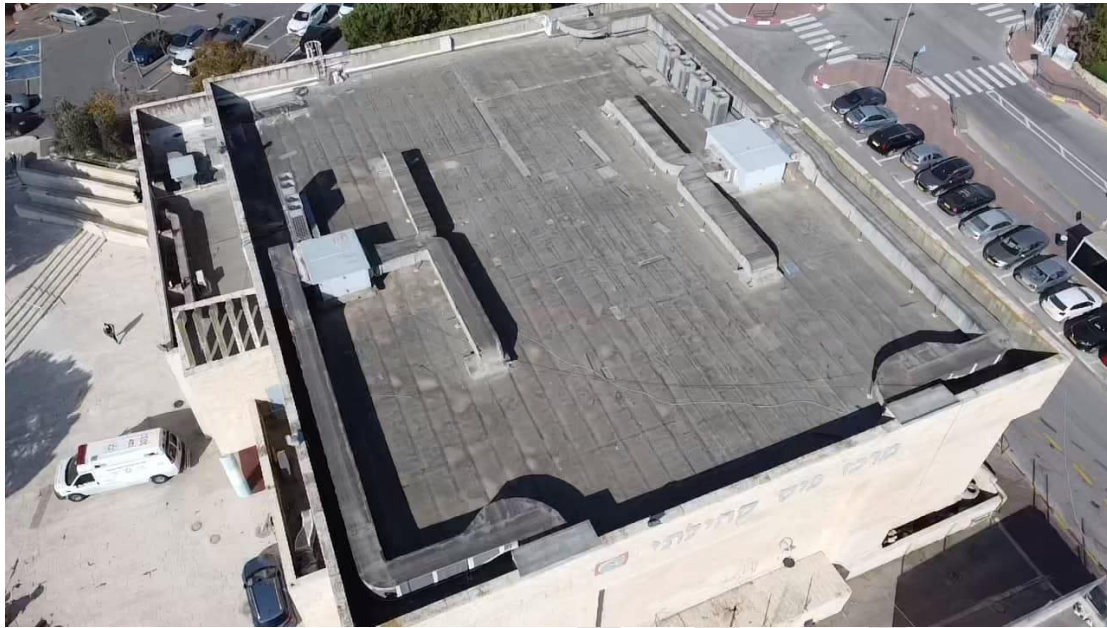
תמונות גג-

פרק	סעיף	ערך	הערה
מצב היתרי המבנה תיאור המבנה	היתר מבנה		
	טופס 4		
	הצללות טבעיות		
	הצללות מלאכותיות		
	סוג מבנה	קהילתי	
	מספר המבנים עליהם מתפרס האתר	1	
	סוג הגג	בטון	
	גובה הגג	8 מ'	
	הגישה לגג		
	חומר המעקה וגובה מעקה	בטון	
	הצללות גג		
	הפרעות	ית"אות	
	מצב האיטום	תקין	
	שטח אפקטיבי להתקנה	837	
מערכת החשמל	מספר חוזה	341070511	
	מספר מונה	10077339	
	גודל חיבור וסוג חיבור	3*400	
	מיקום לוח חשמל ראשי		
	מיקום מונה צריכה חח"י		
	סוג הארקה ומיקום		
	האם קיים גנרטור במבנה		
	בעלות על המונה		
	סה"כ פוטנציאל סולארי (קו"ט)	220

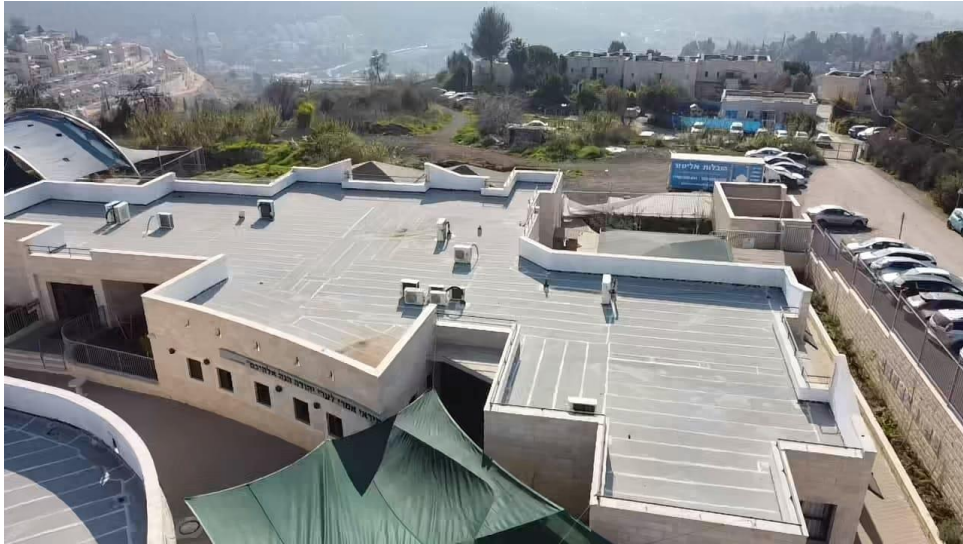
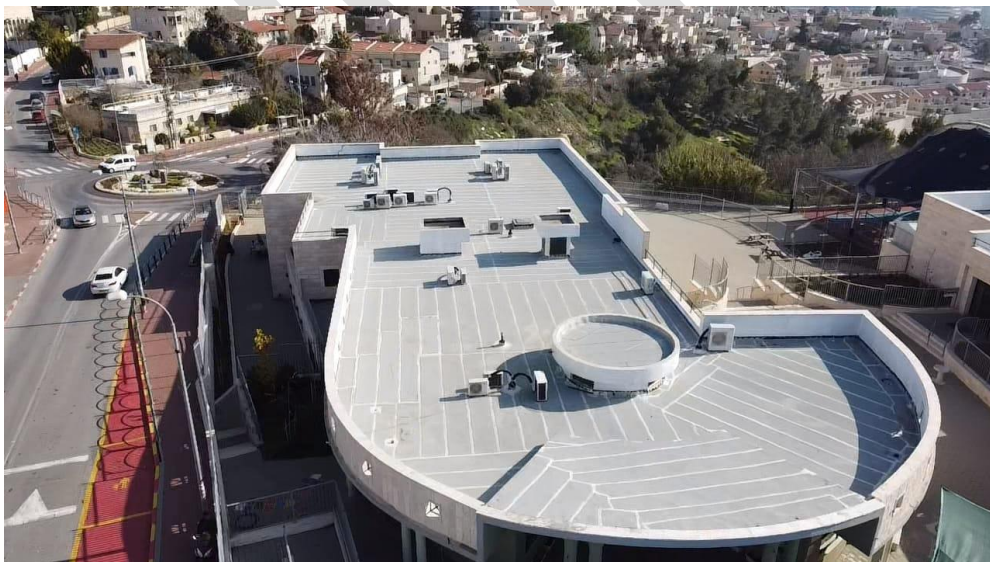
תמונות גג-

פרק	סעיף	ערך	הערה
מצב היתרי המבנה תיאור המבנה	היתר מבנה		
	טופס 4		
	הצללות טבעיות		
	הצללות מלאכותיות		
	סוג מבנה	בית ספר	
	מספר המבנים עליהם מתפרס האתר	2	
	סוג הגג	בטון	
	גובה הגג		
	הגישה לגג		
	חומר המעקה וגובה מעקה	1 מ' בטון	
	הצללות גג		
	הפרעות	32 מזגנים להזזה 2 פירים לעליה לגג	
	מערכת החשמל	מצב האיטום	תקין
שטח אפקטיבי להתקנה		1418 מ"ר	
מספר חוזה		345713959	
מספר מונה		17006605	
גודל חיבור וסוג חיבור		3*400	
מיקום לוח חשמל ראשי			
מיקום מונה צריכה חח"י			
סוג הארקה ומיקום			
האם קיים גנרטור במבנה			
בעלות על המונה			
		110	סה"כ פוטנציאל סולארי (קו"ט)

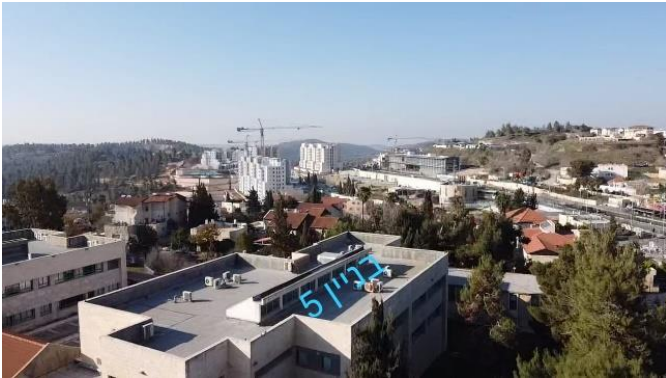
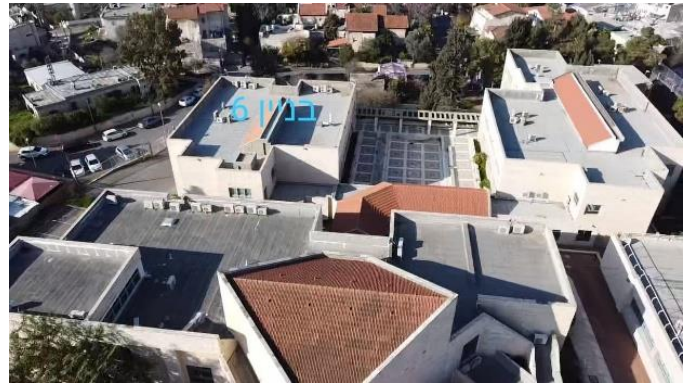
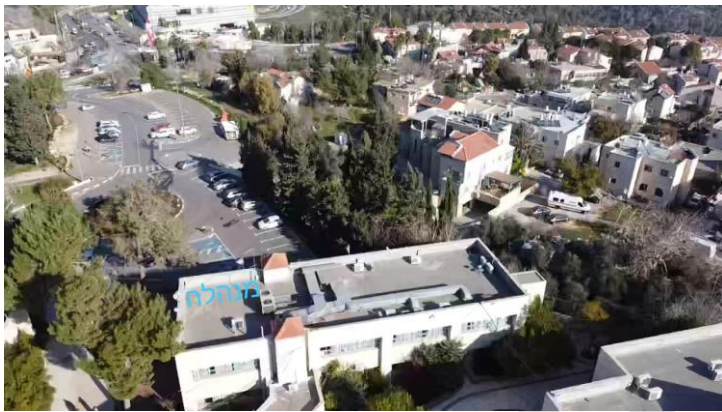
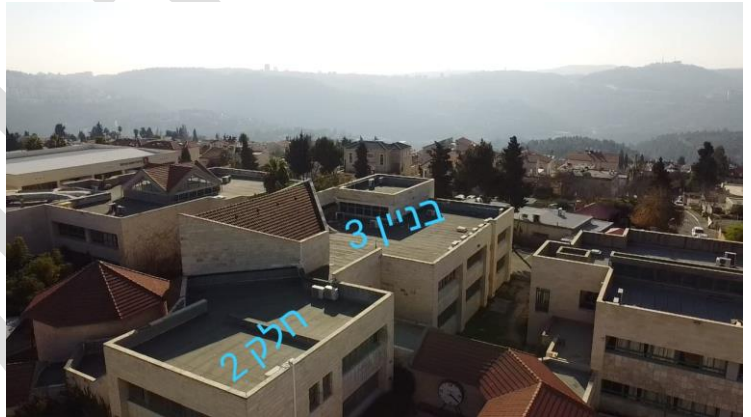
תמונות גג-

פרק	סעיף	ערך	הערה
מצב היתרי המבנה תיאור המבנה	היתר מבנה		
	טופס 4		
	הצללות טבעיות		
	הצללות מלאכותיות		
	סוג מבנה	בית ספר	
	מספר המבנים עליהם מתפרס האתר	8	
	סוג הגג	בטון	
	גובה הגג	7 מ'	
	הגישה לגג		
	חומר המעקה וגובה מעקה	בטון תקני	
	הצללות גג	המון הצללות גג מתוספות הבניה	
	הפרעות	ית"אות וצ'ילרים בגג מנהלה מספר מזגנים להזזה	
	מצב האיטום	תקין	
	שטח אפקטיבי להתקנה	3437	
מערכת החשמל	מספר חוזה	341046820	
	מספר מונה	6067496	
	גודל חיבור וסוג חיבור	3*630	
	מיקום לוח חשמל ראשי		
	מיקום מונה צריכה חח"		
	סוג הארקה ומיקום		
	האם קיים גנרטור במבנה		
	בעלות על המונה		
	סה"כ פוטנציאל סולארי (קו"ט)	235

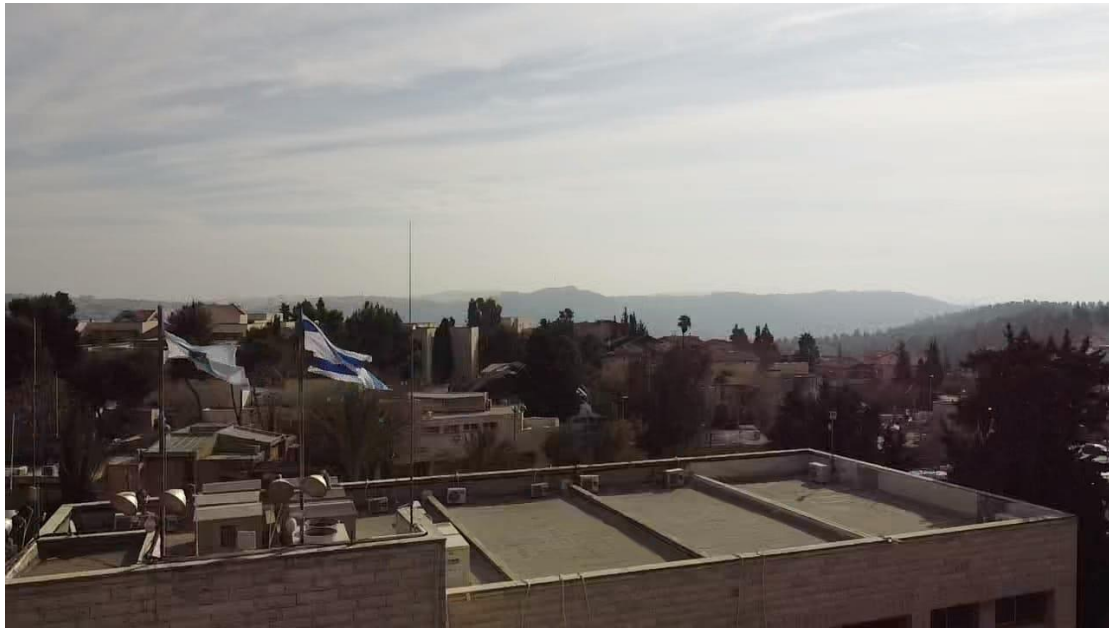
תמונות גג-

פרק	סעיף	ערך	הערה
מצב היתרי המבנה תיאור המבנה	היתר מבנה		
	טופס 4		
	הצללות טבעיות		
	הצללות מלאכותיות		
	סוג מבנה	רשות	
	מספר המבנים עליהם מתפרס האתר	1	
	סוג הגג	בטון	
	גובה הגג		
	הגישה לגג		
	חומר המעקה וגובה מעקה	1 מ' בטון	
	הצללות גג		
	הפרעות	חציצות בטון נמוכות -צ'ילר -תקין	
	מצב האיטום	266	
מערכת החשמל	שטח אפקטיבי להתקנה		
	מספר חוזה	341096934	
	מספר מונה	9074108	
	גודל חיבור וסוג חיבור	3*250	
	מיקום לוח חשמל ראשי		
	מיקום מונה צריכה חח"		
	סוג הארקה ומיקום		
	האם קיים גרטרור במבנה		
	בעלות על המונה		
	סה"כ פוטנציאל סולארי (קו"ט)	86

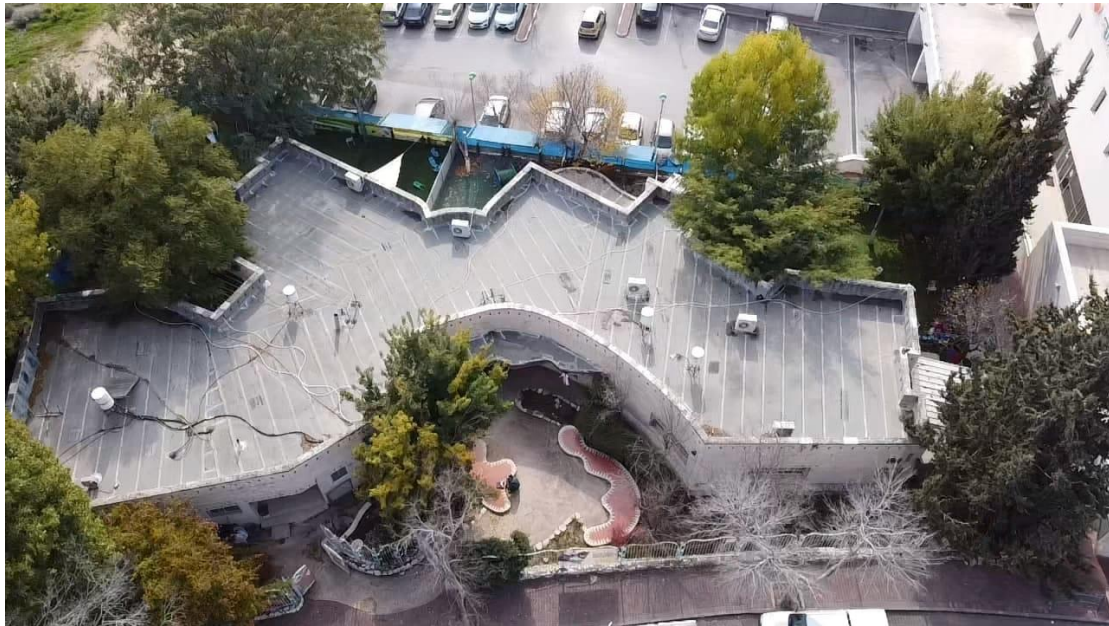
תמונות גג-

פרק	סעיף	ערך	הערה
מצב היתרי המבנה תיאור המבנה	היתר מבנה		
	טופס 4		
	הצללות טבעיות	הצללות רבות מעצים מכל כיווני המבנה	
	הצללות מלאכותיות		
	סוג מבנה		
	מספר המבנים עליהם מתפרס האתר	1	
	סוג הגג	בטון	
	גובה הגג		
	הגישה לגג		
	חומר המעקה וגובה מעקה		
	הצללות גג		
	הפרעות	2- מזגנים 3- דוודים	
	מצב האיטום	תקין	
	שטח אפקטיבי להתקנה	315	
מערכת החשמל	מספר חוזה	346778242	
	מספר מונה	14015013	
	גודל חיבור וסוג חיבור	3*125	
	מיקום לוח חשמל ראשי		
	מיקום מונה צריכה חח"י		
	סוג הארקה ומיקום		
	האם קיים גנרטור במבנה		
	בעלות על המונה		
	סה"כ פוטנציאל סולארי (קו"ט)	60

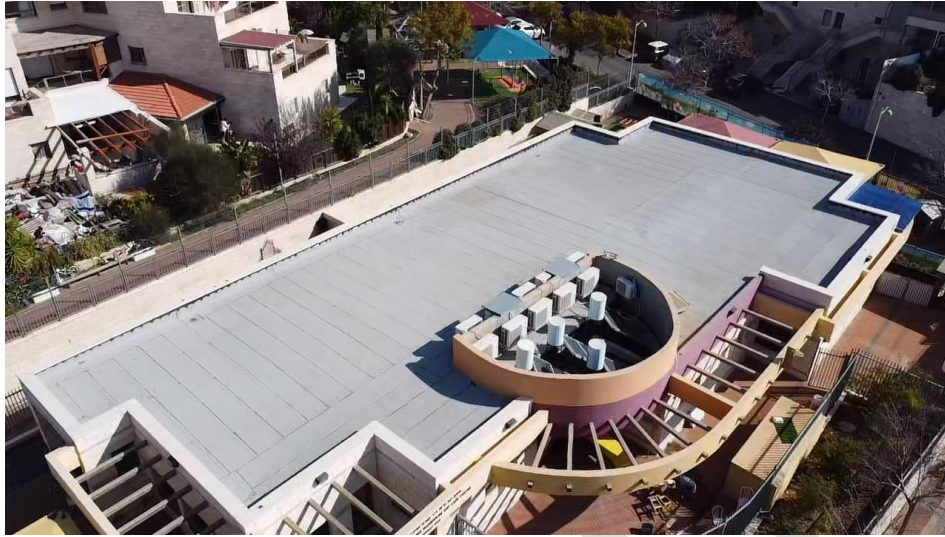
תמונות גג-

פרק	סעיף	ערך	הערה
מצב היתרי המבנה תיאור המבנה	היתר מבנה		
	טופס 4		
	הצללות טבעיות		
	הצללות מלאכותיות		
	סוג מבנה	מעון	
	מספר המבנים עליהם מתפרס האתר	1	
	סוג הגג	בטון	
	גובה הגג	3.5 מ'	
	הגישה לגג	אין	
	חומר המעקה וגובה מעקה	בטון נמוך מהתקן	
	הצללות גג		
	הפרעות		
	מצב האיטום	תקין	
	שטח אפקטיבי להתקנה	315	
מערכת החשמל	מספר חוזה	346778240	
	מספר מונה	17076663	
	גודל חיבור וסוג חיבור	3*80	
	מיקום לוח חשמל ראשי		
	מיקום מונה צריכה חח"י		
	סוג הארקה ומיקום		
	האם קיים גנרטור במבנה		
	בעלות על המונה		
	סה"כ פוטנציאל סולארי (קו"ט)	60

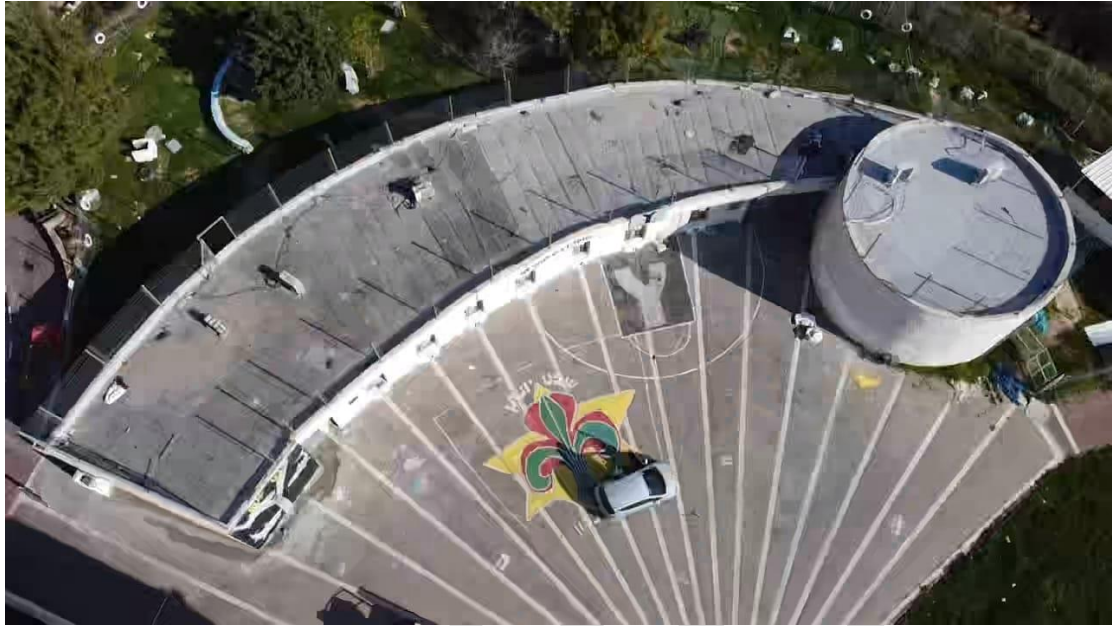
תמונות גג-

פרק	סעיף	ערך	הערה
מצב היתרי המבנה תיאור המבנה	היתר מבנה		
	טופס 4		
	הצללות טבעיות		
	הצללות מלאכותיות		
	סוג מבנה	קהילתי	
	מספר המבנים עליהם מתפרס האתר	1	
	סוג הגג	בטון	מעוגל
	גובה הגג	3.5-5 מ'	
	הגישה לגג		
	חומר המעקה וגובה מעקה		
	הצללות גג	הגג העגול מצליל על שטח הגג הנמוך יותר	
	הפרעות	7- מזגנים	
	מצב האיטום	תקין	
	שטח אפקטיבי להתקנה	191	
מערכת החשמל	מספר חוזה	346779643	
	מספר מונה	27754704	
	גודל חיבור וסוג חיבור	3*63	
	מיקום לוח חשמל ראשי		
	מיקום מונה צריכה חח"		
	סוג הארקה ומיקום		
	האם קיים גרטור במבנה		
	בעלות על המונה		
	סה"כ פוטנציאל סולארי (קו"ט)	60

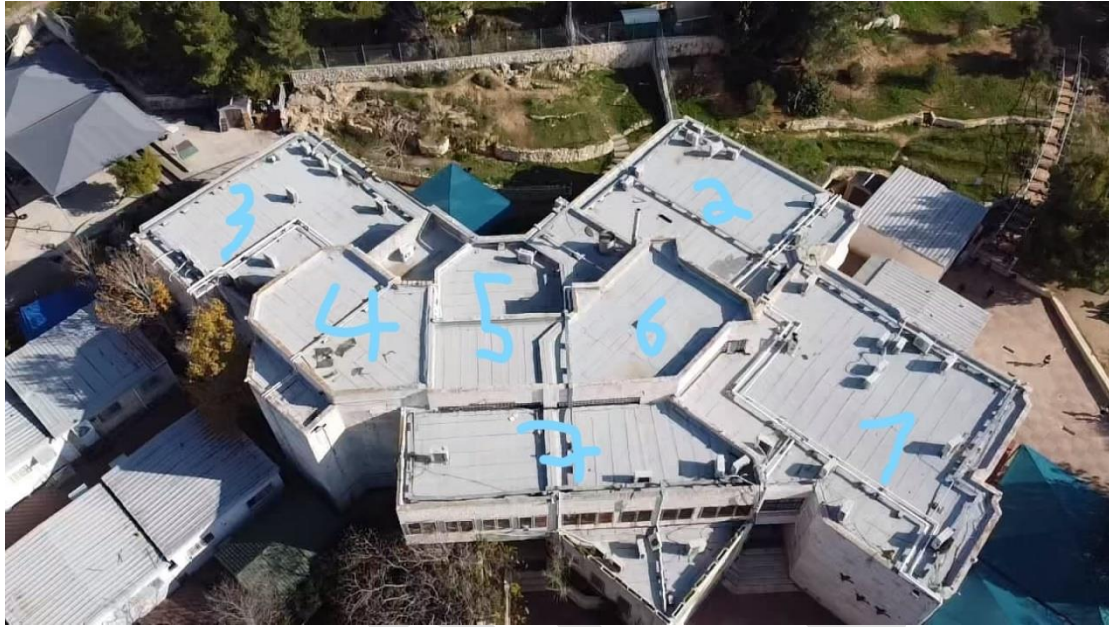
תמונות גג-

פרק	סעיף	ערך	הערה
מצב היתרי המבנה תיאור המבנה	היתר מבנה		
	טופס 4		
	הצללות טבעיות		
	הצללות מלאכותיות		
	סוג מבנה	בית ספר	
	מספר המבנים עליהם מתפרס האתר	1	
	סוג הגג	בטון	
	גובה הגג	7 מ'	
	הגישה לגג		
	חומר המעקה וגובה מעקה	בטון לא תקני	
	הצללות גג	מפלסים מעט מצלילים	
	הפרעות	6-מזגנים -צנרת מוגבהת -ריבוי מפלסים	
	מצב האיטום	תקין	
	שטח אפקטיבי להתקנה	501	
מערכת החשמל	מספר חוזה	341064632	
	מספר מונה	17007820	
	גודל חיבור וסוג חיבור	3*250	
	מיקום לוח חשמל ראשי		
	מיקום מונה צריכה חח"		
	סוג הארקה ומיקום		
	האם קיים גנרטור במבנה		
	בעלות על המונה		
	סה"כ פוטנציאל סולארי (קו"ט)	220

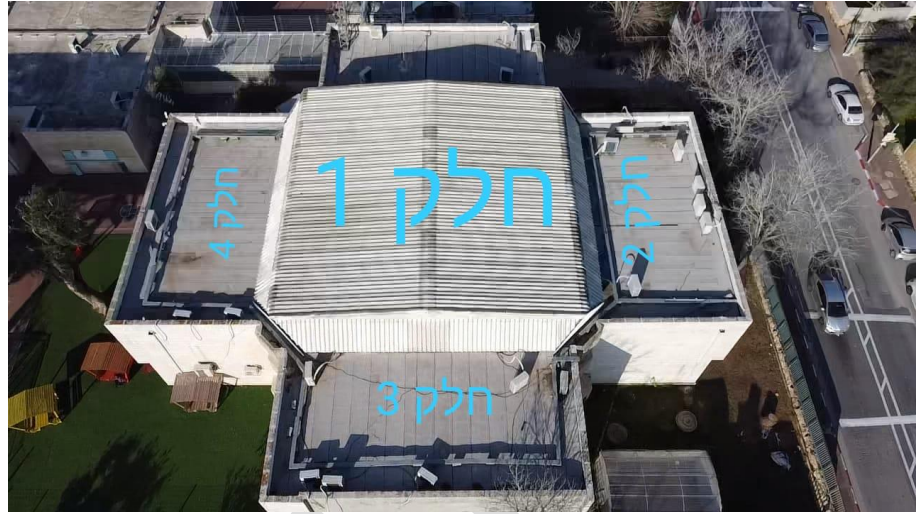
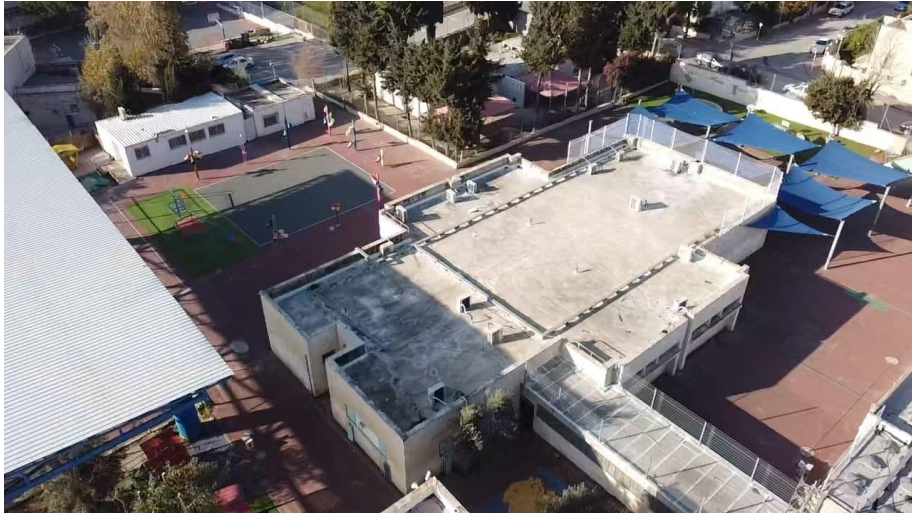
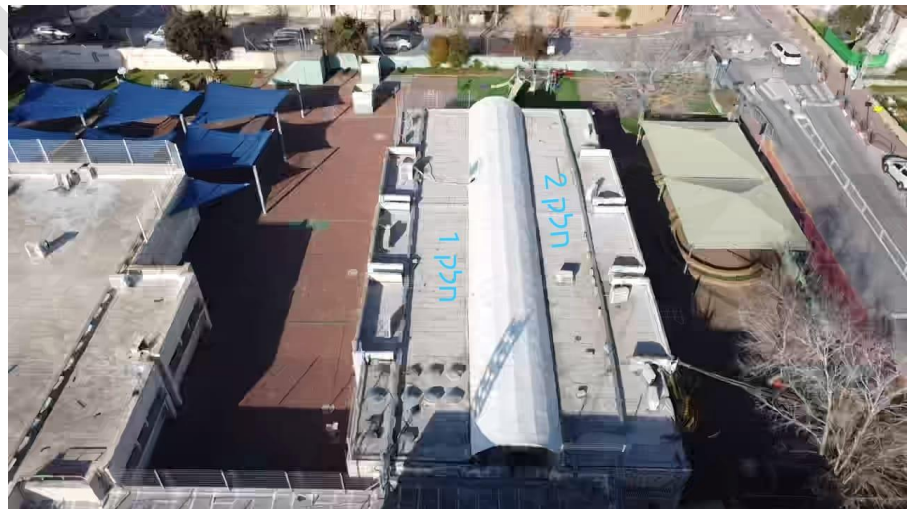
תמונות גג-

פרק	סעיף	ערך	הערה
מצב היתרי המבנה תיאור המבנה	היתר מבנה		
	טופס 4		
	הצללות טבעיות		
	הצללות מלאכותיות		גג המגרש מצליל על המבנה הדרומי ממזרח
	סוג מבנה		בית ספר
	מספר המבנים עליהם מתפרס האתר		3
	סוג הגג		בטון
	גובה הגג		3.5-7 מ'
	הגישה לגג		
	חומר המעקה וגובה מעקה		
	הצללות גג		מבנה מזרחי מוצלל ע"י החלק המרכזי שלו
	הפרעות		סככה מעוגלת במבנה המערבי 12- מזגנים להזזה סה"כ צנרת מוגבהת מבנה דרומי 6- פירים קטנים במבנה מערבי
	מערכת החשמל	מצב האיטום	
שטח אפקטיבי להתקנה			1042 מ"ר
מספר חוזה			340961325
מספר מונה			9074165
גודל חיבור וסוג חיבור			3*250
מיקום לוח חשמל ראשי			
מיקום מונה צריכה חח"י			
סוג הארקה ומיקום			
האם קיים גנרטור במבנה			
בעלות על המונה			
סה"כ פוטנציאל סולארי (קו"ט)		210

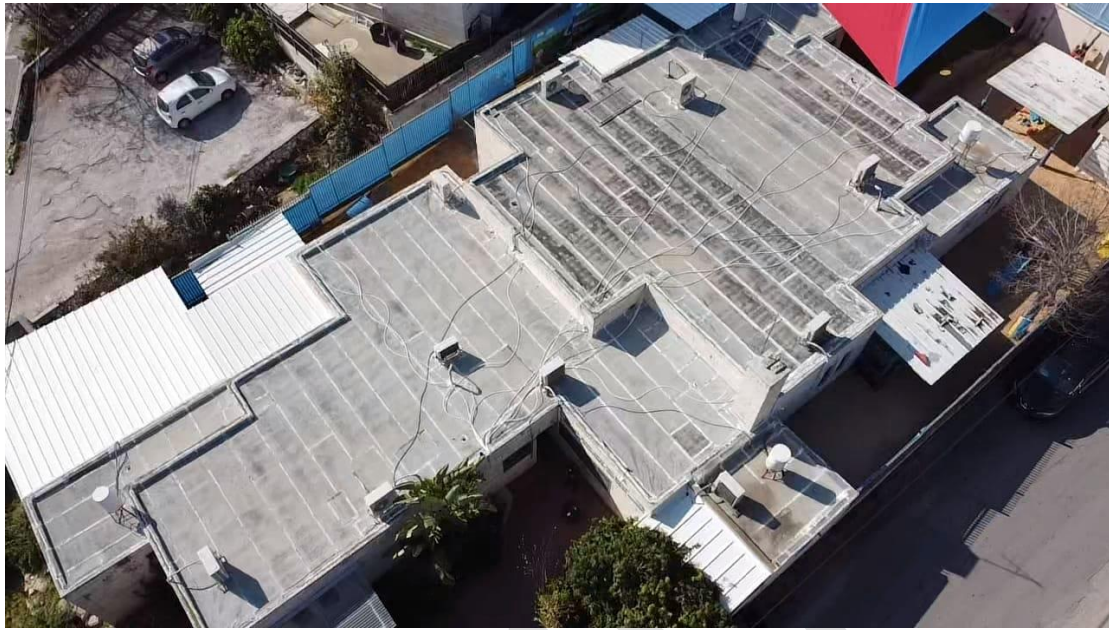
תמונה מהגג-

פרק	סעיף	ערך	הערה
מצב היתרי המבנה תיאור המבנה	היתר מבנה		
	טופס 4		
	הצללות טבעיות		
	הצללות מלאכותיות		
	סוג מבנה	מעון	
	מספר המבנים עליהם מתפרס האתר	1	
	סוג הגג	בטון	
	גובה הגג	3.5 מ'	
	הגישה לגג		
	חומר המעקה וגובה מעקה		
	הצללות גג		
	הפרעות	5- מזגנים להזזה 3- דודי מים	
	מצב האיטום	תקין	
	שטח אפקטיבי להתקנה	343	
מערכת החשמל	מספר חוזה	346779725	
	מספר מונה	4497070	
	גודל חיבור וסוג חיבור	3*80	
	מיקום לוח חשמל ראשי		
	מיקום מונה צריכה חח"י		
	סוג הארקה ומיקום		
	האם קיים גנרטור במבנה		
	בעלות על המונה		
	סה"כ פוטנציאל סולארי (קו"ט)	60
