סקר גגות ובדיקת פוטנציאל סולארי

סביבות פרויקטים בע"מ

פברואר 2021

מבשרת ציון

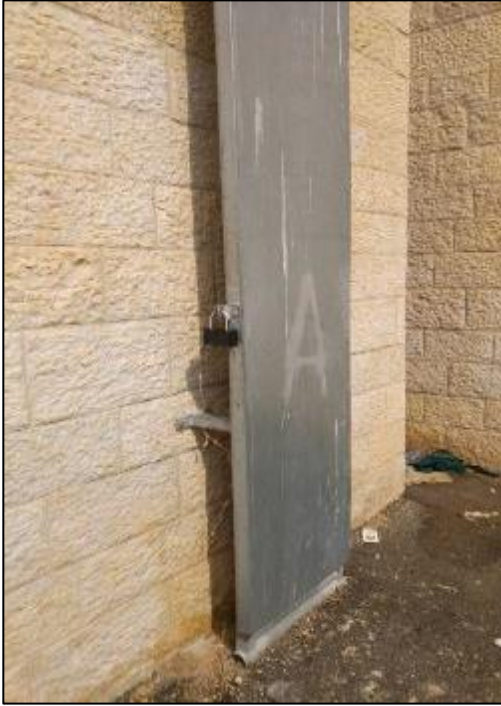
איור 3 : סולם עלייה לגג, נעול ומוגן מפני עליית ילדים

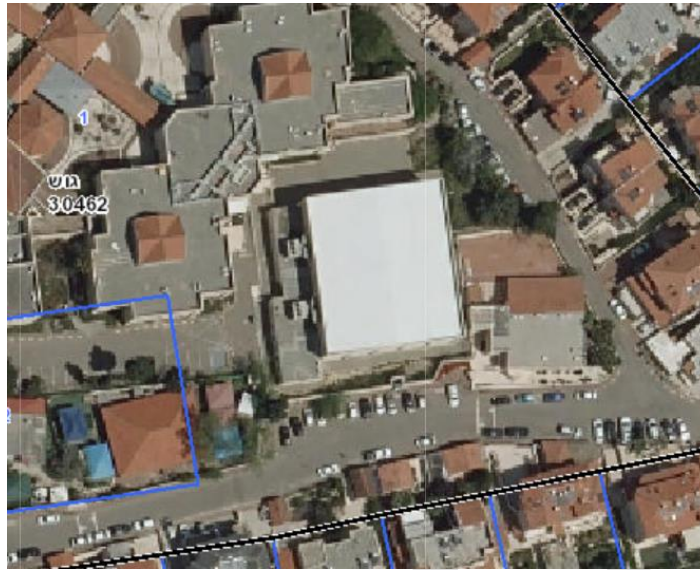
תמונות גג-

פרק	סעיף	ערך	הערה
מצב היתרי המבנה תיאור המבנה	היתר מבנה		
	טופס 4		
	הצללות טבעיות		
	הצללות מלאכותיות		
	סוג מבנה	ספורט	
	מספר המבנים עליהם מתפרס האתר	1	
	סוג הגג	בטון	
	גובה הגג		
	הגישה לגג		
	חומר המעקה וגובה מעקה		
	הצללות גג		
	הפרעות		
	מצב האיטום	תקין	
	שטח אפקטיבי להתקנה	832	
מערכת החשמל	מספר חוזה	346777183	
	מספר מונה	14013235	
	גודל חיבור וסוג חיבור	3*400	
	מיקום לוח חשמל ראשי		
	מיקום מונה צריכה חח"י		
	סוג הארקה ומיקום		
	האם קיים גנרטור במבנה		
	בעלות על המונה		
	סה"כ פוטנציאל סולארי (קו"ט)	170
